6-2. スーパーボンドの臨床応用例

5. 前装冠リペア

臨床例5-1 破折した陶材焼付鑄造冠のリペア1

臨床例5-2 破折した陶材焼付鑄造冠のリペア2

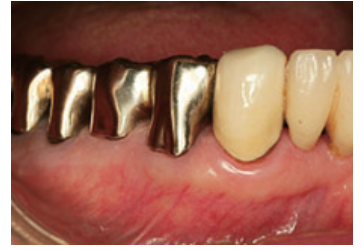
①ブリッジ支台歯の3の焼付陶材冠の一部が破折した。

②3の焼付陶材と金属冠の表層を削去する。

③印象を採り、作業模型上で補修用の金属焼付陶材部分を作製する。削去した3部分と作製した金属焼付陶材部分にそれぞれV-プライマーとポーセレンライナーM処理を行い、スーパーボンドで装着する。
